## **PROTOKÓŁ nr 5/2025**

**z przeprowadzonej kontroli zadań technicznych wynikających z realizacji projektu organizacji ruchu w trybie § 12 ust. 3 rozporządzenia Ministra Infrastruktury z dnia 23.09.2003 r. w sprawie szczegółowych warunków zarządzania ruchem na drogach oraz wykonywania nadzoru nad tym zarządzaniem (Dz.U. z 2017 r. poz. 784) (odbiór oznakowania)**

**Nr i nazwa drogi:** Droga Gminna 120302C Marianki – Podole – Rypałki  
Prywatne oraz 120301C Podole – Starorypin Rządowy  
(od km 1+898 do km 2+456  
oraz od km 0+488 do km 2+207)

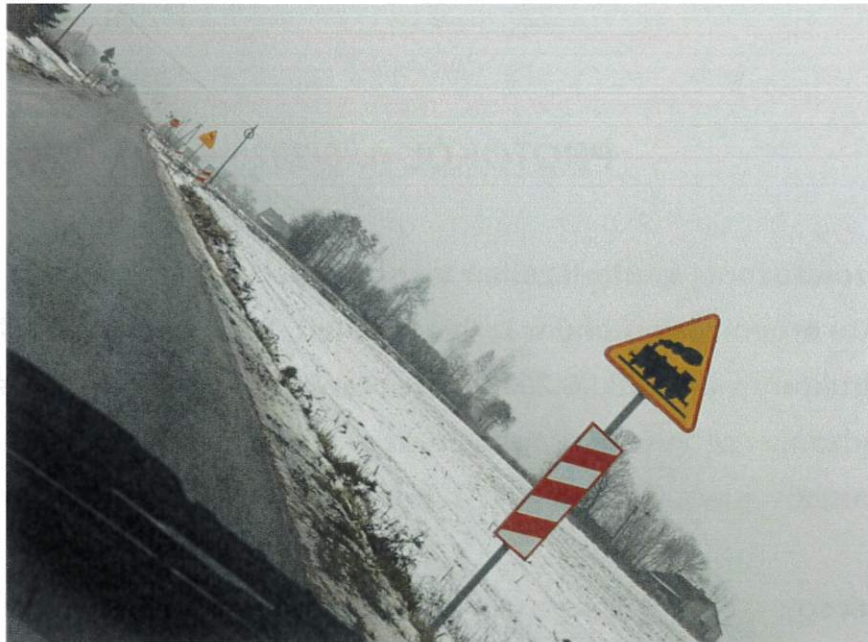
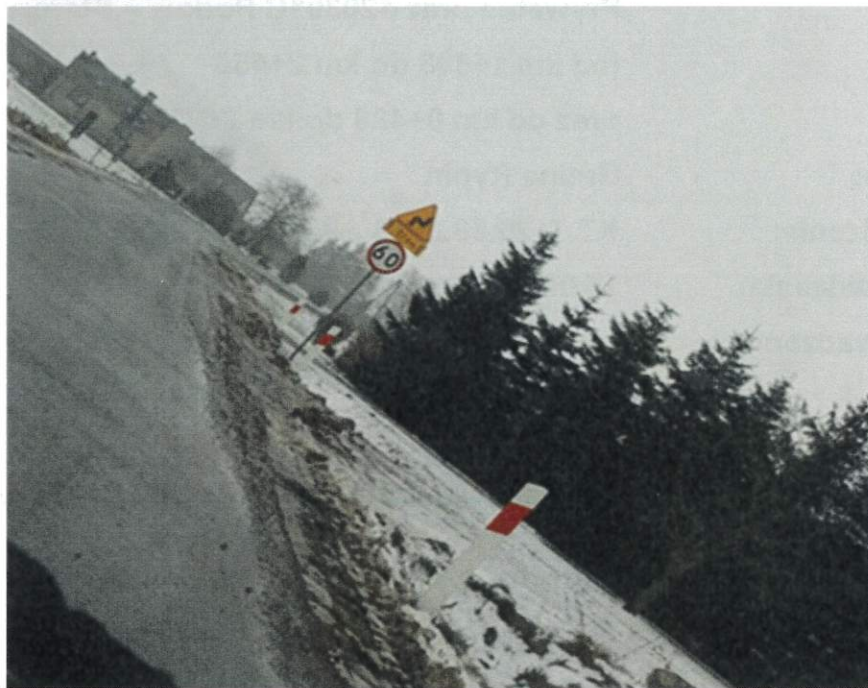
- Droga gminna nr 120302C Marianki – Podole: zatwierdzona organizacja ruchu nie uwzględnia lokalizacji znaku A-10 ze słupkiem wskaźnikowym G-1a w km 1+993 (strona lewa) oraz pozostałego oznakowania w obrębie przejazdu kolejowego, tj. oznakowania G-1a-c, G-1d-f oraz słupków prowadzących U-1a. Wykonać analizę zasadności ustawienia oznakowania oraz urządzeń bezpieczeństwa ruchu drogowego i przedstawić do zatwierdzenia nowy projekt organizacji ruchu.

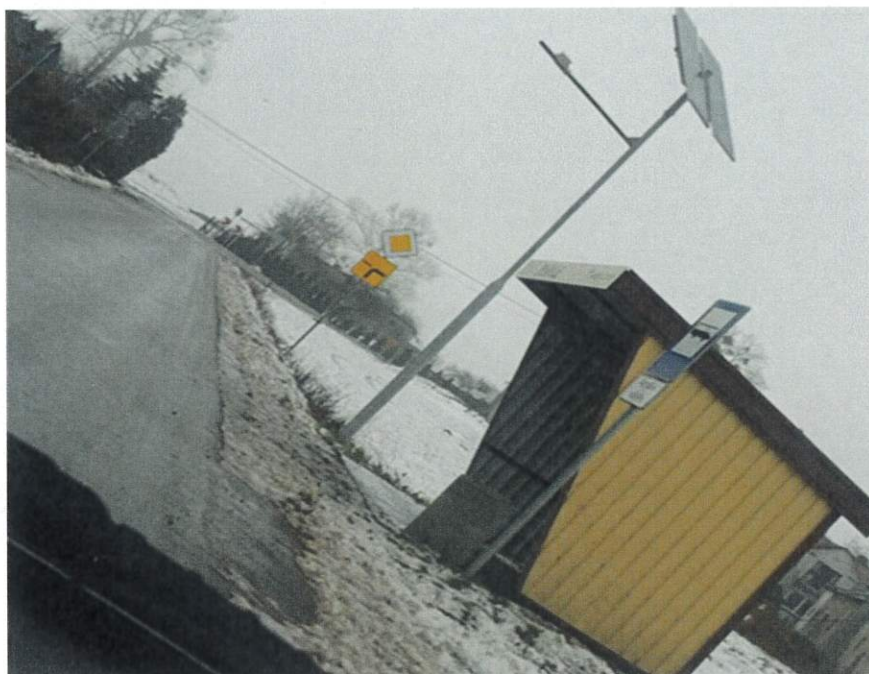
- Droga gminna nr 120302C Marianki - Podole: zatwierdzona organizacja ruchu nie uwzględnia lokalizacji znaku D-15 z tabliczką „Autobus szkolny” w km 2+370 (strona prawa). Usunąć w/w oznakowanie lub wykonać analizę zasadności ustawienia oznakowania i przedstawić do zatwierdzenia nowy projekt organizacji ruchu.

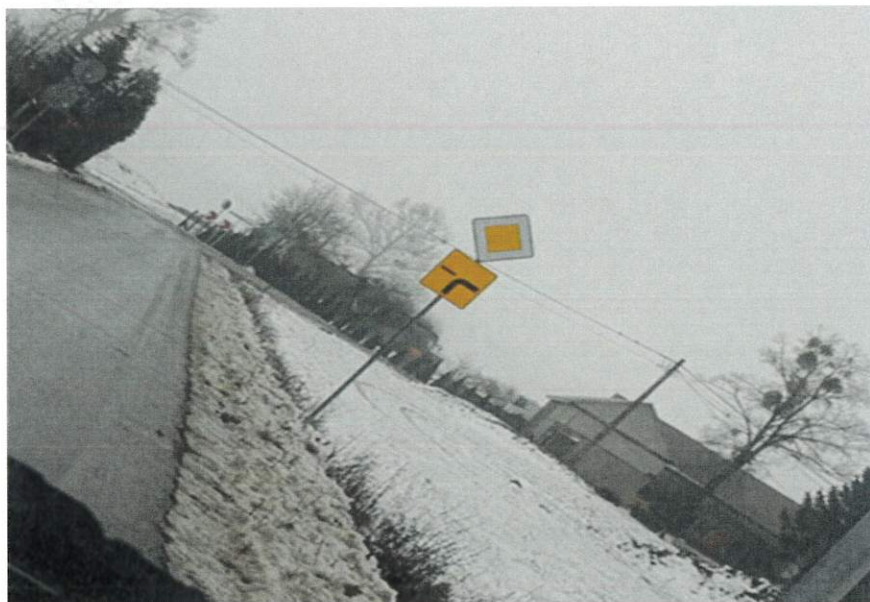
- Droga gminna nr 120302C Marianki - Podole: nieprawidłowa tabliczka T-6a pod znakiem D-1 w km 2+405 (strona prawa) oraz pod znakiem A-7 na wlocie drogi gminnej nr 120301C Podole – Starorypin Rządowy (w km 0+488 od strony Sumina). Należy ustawić oznakowanie zgodnie z zatwierdzonym projektem organizacji ruchu.

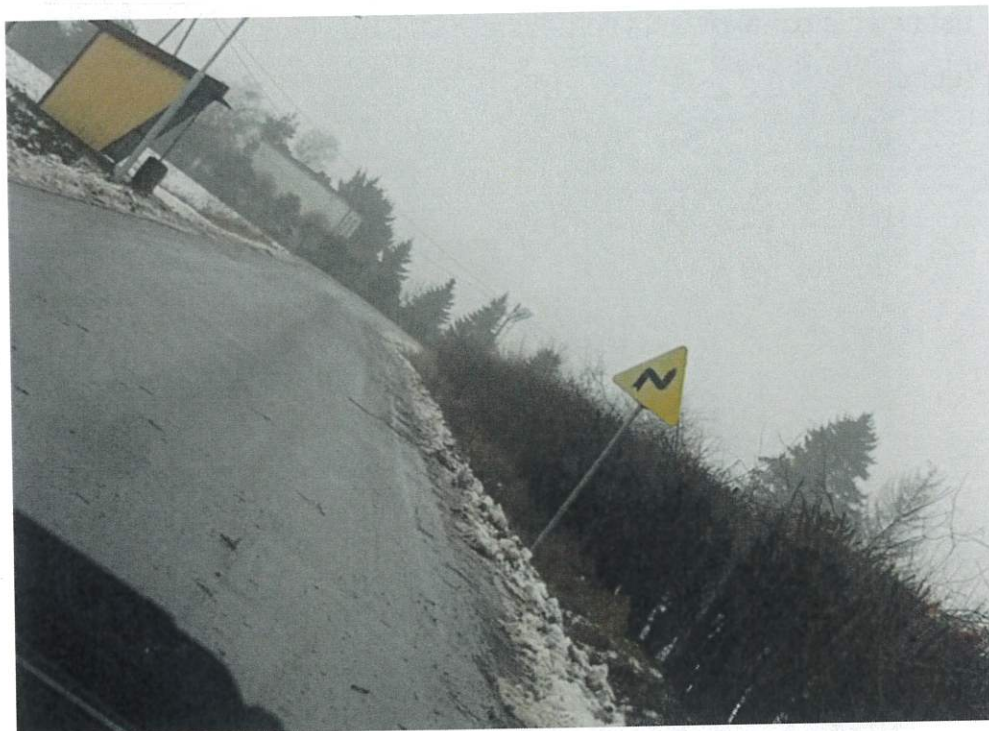
- Droga gminna nr 120302C Marianki – Podole: zatwierdzona organizacja ruchu nie uwzględnia lokalizacji znaku A-3 w km 2+405 (strona lewa). Usunąć w terenie w/w oznakowanie.

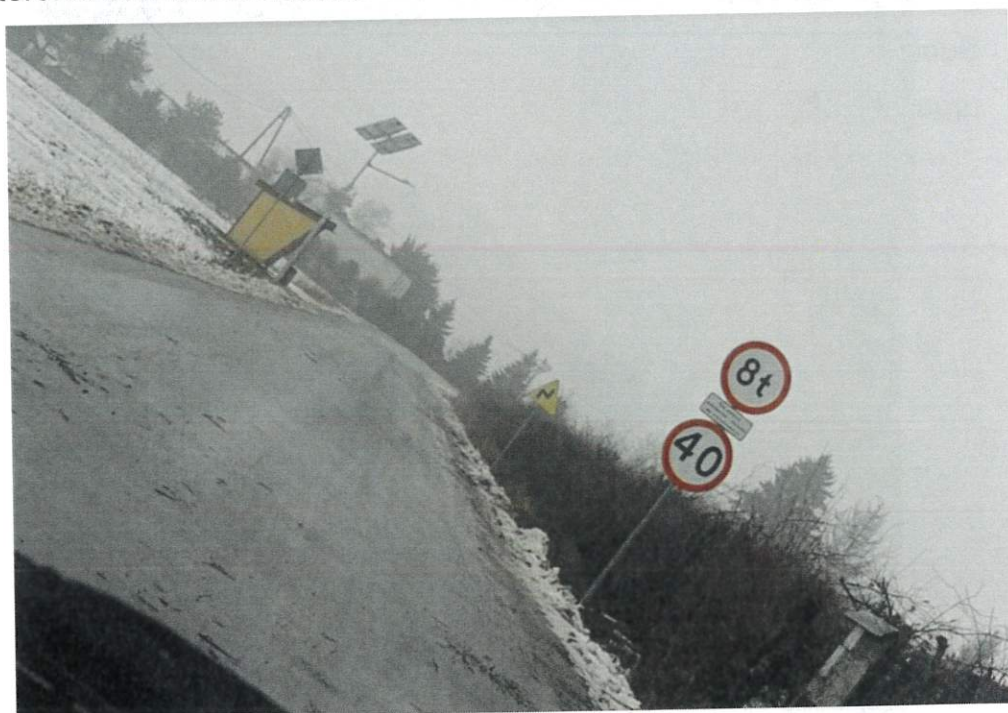
- Droga gminna nr 120302C Marianki – Podole: zatwierdzona organizacja ruchu nie uwzględnia lokalizacji znaku B-18 „8t” z tabliczką „Nie dotyczy autobusów i dojazdu do nieruchomości” oraz B-33 „40” w km 2+430 (strona lewa). Usunąć w terenie w/w oznakowanie.

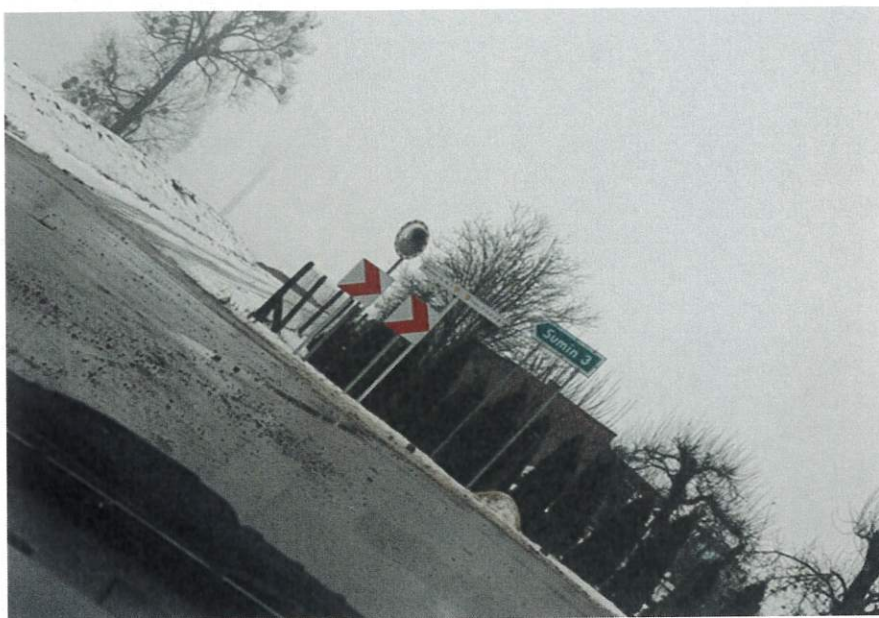
- Skrzyżowanie drogi gminnej nr 120302C Marianki – Podole z drogą 120301C Podole – Starorypin Rządowy: zatwierdzona organizacja ruchu nie uwzględnia lokalizacji lustra drogowego U-18a oraz znaku E-4 „Sumin 3” w km 2+456). Usunąć w/w oznakowanie lub wykonać analizę zasadności ustawienia oznakowania oraz urządzeń BRD i przedstawić do zatwierdzenia nowy projekt organizacji ruchu.

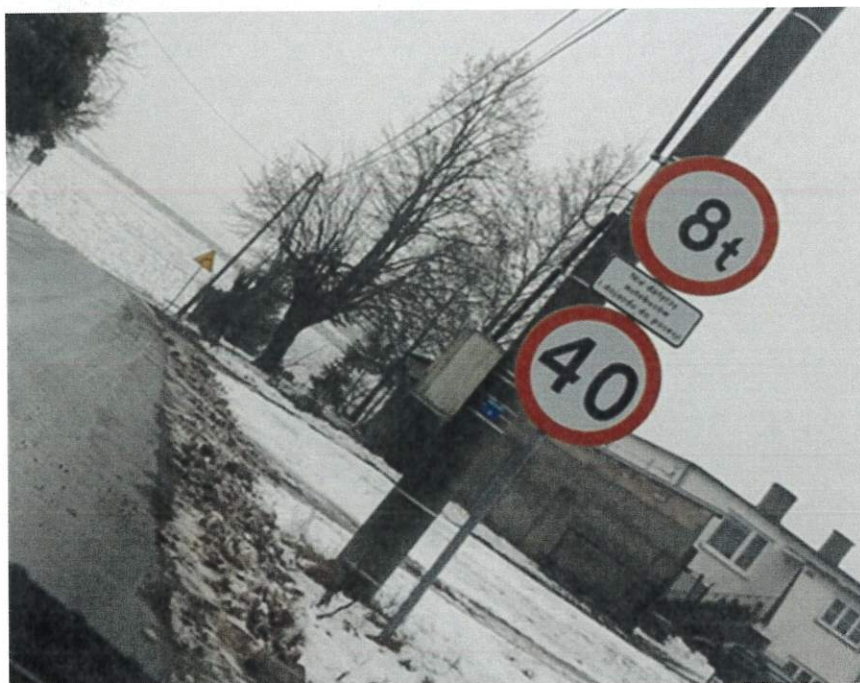
- Droga gminna nr 120301C Podole – Starorypin Rządowy: zatwierdzona organizacja ruchu nie uwzględnia lokalizacji znaku B-18 „8t” z tabliczką „Nie dotyczy autobusów i dojazdu do posesji” oraz B-33 „40” w km 0+526 (strona prawa). Usunąć w terenie w/w oznakowanie.

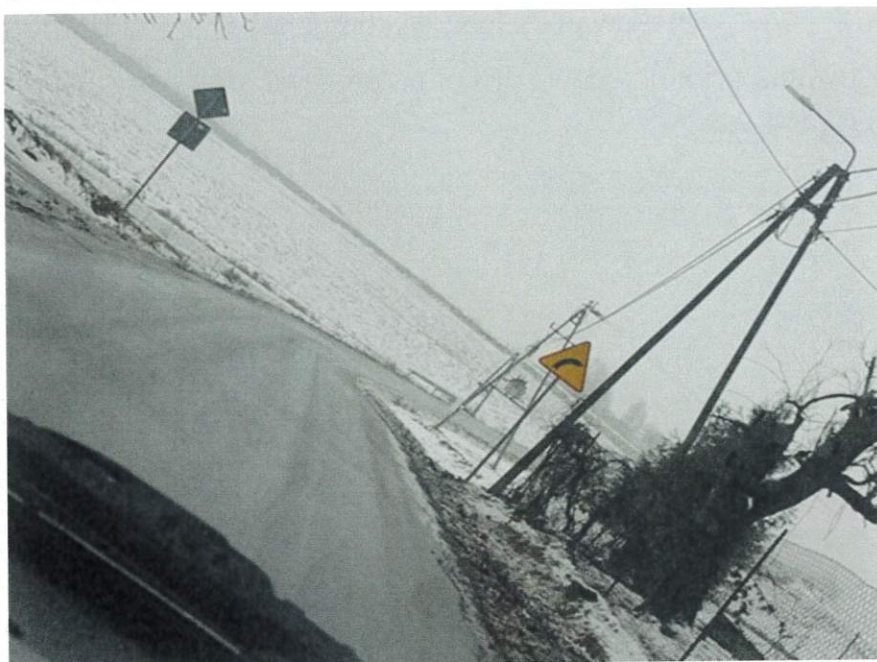
- Droga gminna nr 120301C Podole – Starorypin Rządowy: zatwierdzona organizacja ruchu nie uwzględnia lokalizacji znaku A-1 w km 0+576 (strona prawa). Usunąć w terenie w/w oznakowanie.

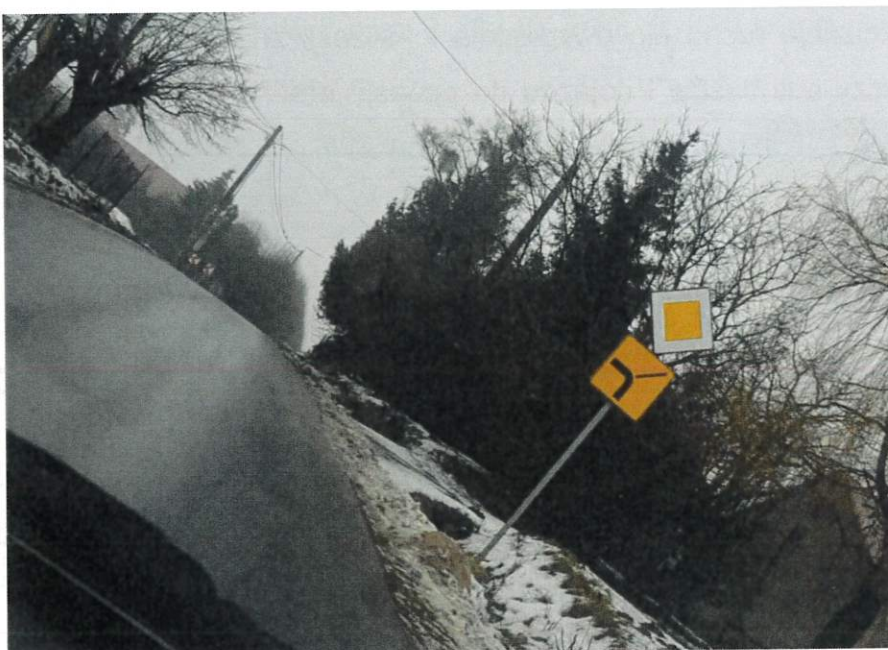
- Droga gminna nr 120301C Podole – Starorypin Rządowy: nieprawidłowa lokalizacja znaku D-1 z tabliczką T-6 w km 0+580 (strona lewa). Znak powinien być ustawiony bliżej skrzyżowania, tj. na wysokości zjazdu do posesji Podole 18).

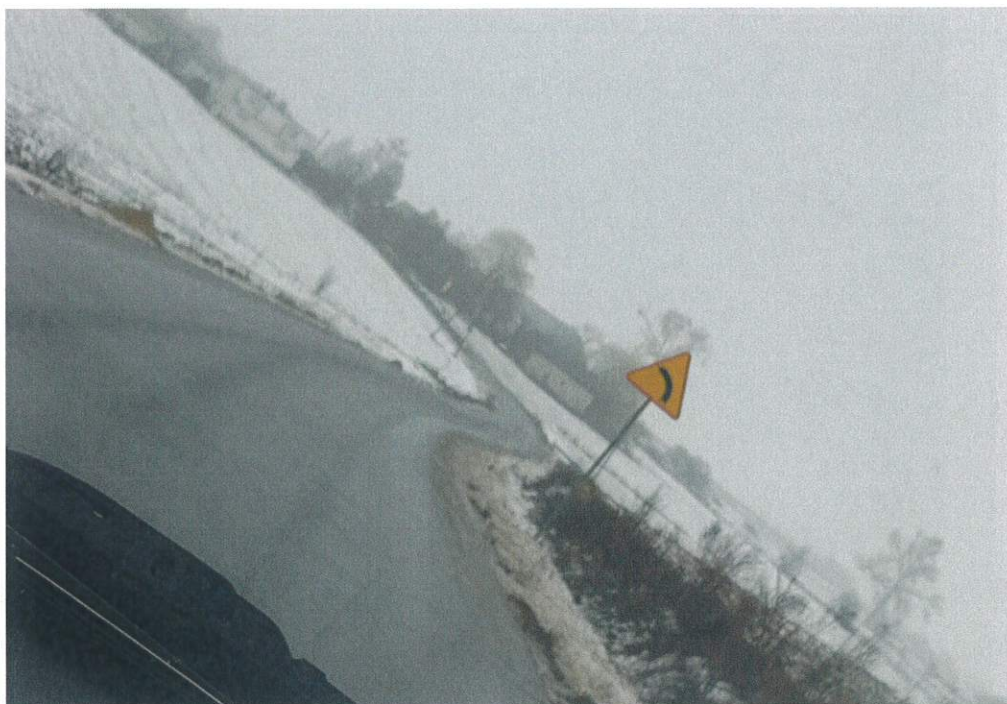
- Droga gminna nr 120301C Podole – Starorypin Rządowy: zatwierdzona organizacja ruchu nie uwzględnia lokalizacji znaku A-2 w km 0+853 (strona lewa). Usunąć w terenie w/w oznakowanie.

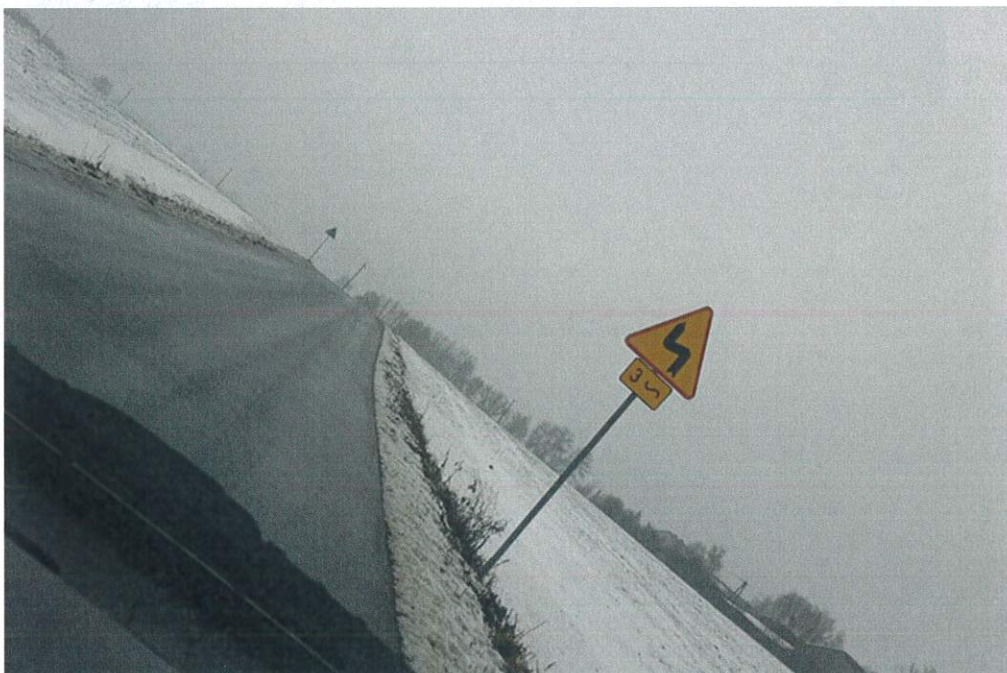
- Droga gminna nr 120301C Podole – Starorypin Rządowy: zatwierdzona organizacja ruchu nie uwzględnia lokalizacji znaku A-4 z T-4 w km 1+108 (strona prawa). Usunąć w terenie w/w oznakowanie.

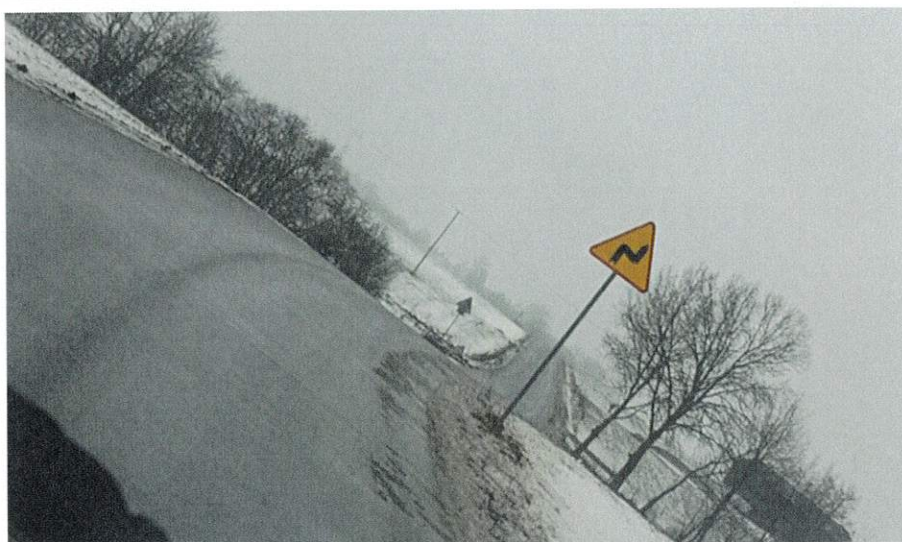
- Droga gminna nr 120301C Podole – Starorypin Rządowy: zatwierdzona organizacja ruchu nie uwzględnia lokalizacji znaku A-3 w km 1+184 (strona lewa). Usunąć w terenie w/w oznakowanie.

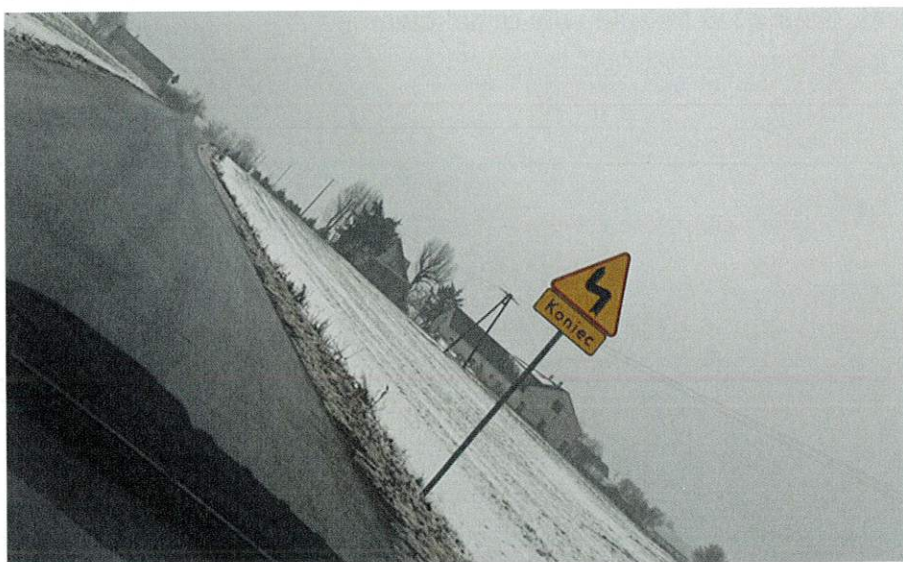
- Droga gminna nr 120301C Podole – Starorypin Rządowy: nieprawidłowa lokalizacja w terenie znaku A-3 z tabliczką T-3. Zgodnie z zatwierdzoną organizacją ruchu znak powinien być ustawiony w km 1+629 (strona prawa za zjazdem do posesji Starorypin Rządowy 18). Analogiczna sytuacja dla znaku A-3 z T-2 „1,7 km” (strona lewa).

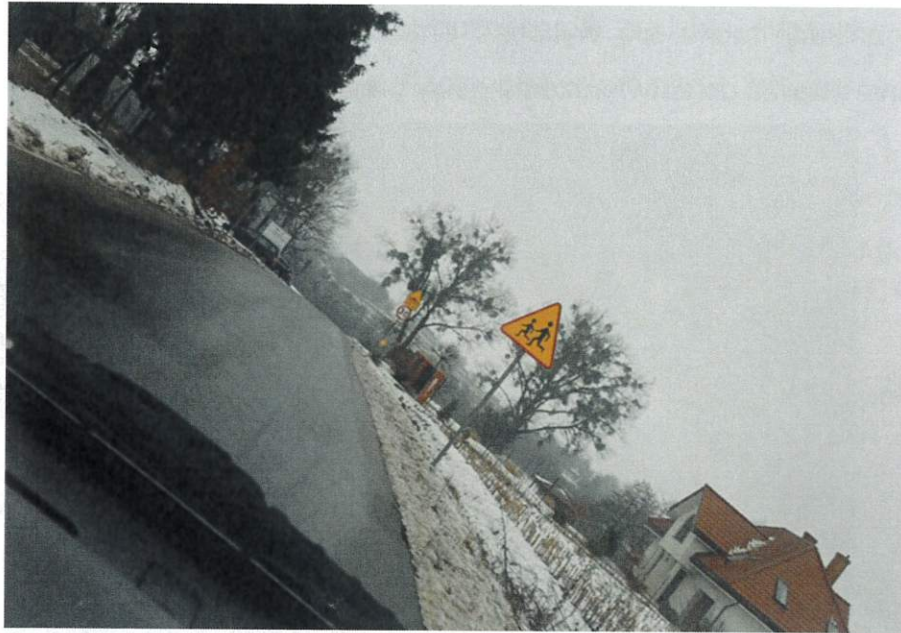
- Droga gminna nr 120301C Podole – Starorypin Rządowy: zatwierdzona organizacja ruchu nie uwzględnia lokalizacji znaku A-17 (strona prawa w km 2+079). Usunąć w/w oznakowanie lub wykonać analizę zasadności ustawienia oznakowania i przedstawić do zatwierdzenia nowy projekt organizacji ruchu.

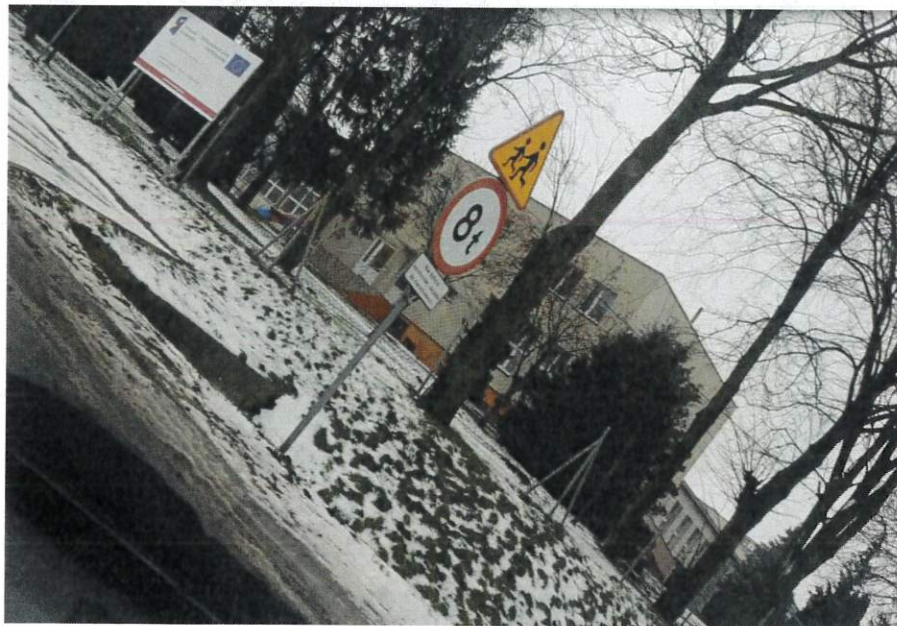
- Droga gminna nr 120301C Podole – Starorypin Rządowy: zatwierdzona organizacja ruchu nie uwzględnia lokalizacji znaku A-17 oraz B-18 „8t” z tabliczką „Nie dotyczy autobusów i dojazdu do nieruchomości” (strona prawa w km 2+079). Usunąć w/w oznakowanie lub wykonać analizę zasadności ustawienia oznakowania i przedstawić do zatwierdzenia nowy projekt organizacji ruchu.

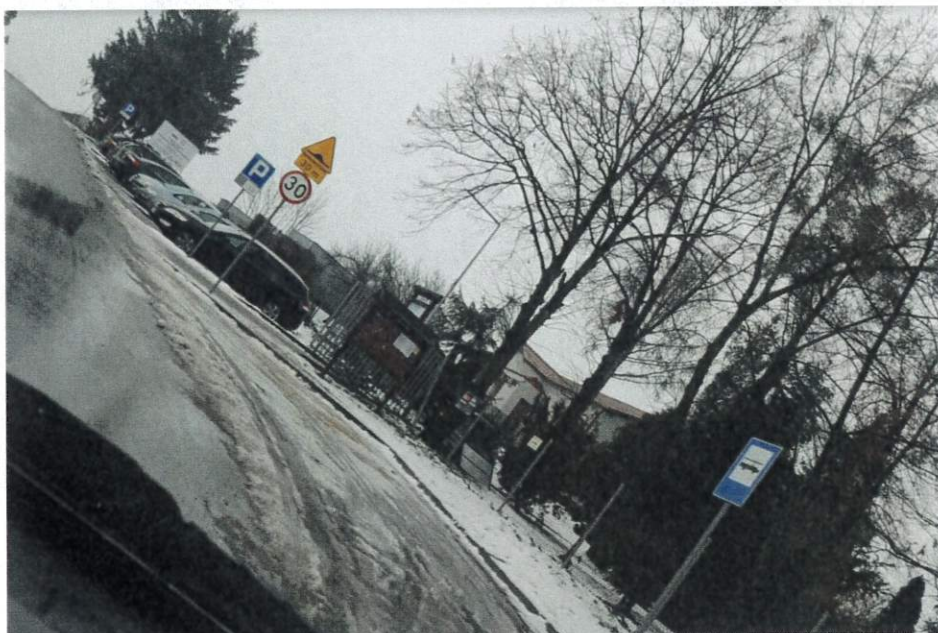
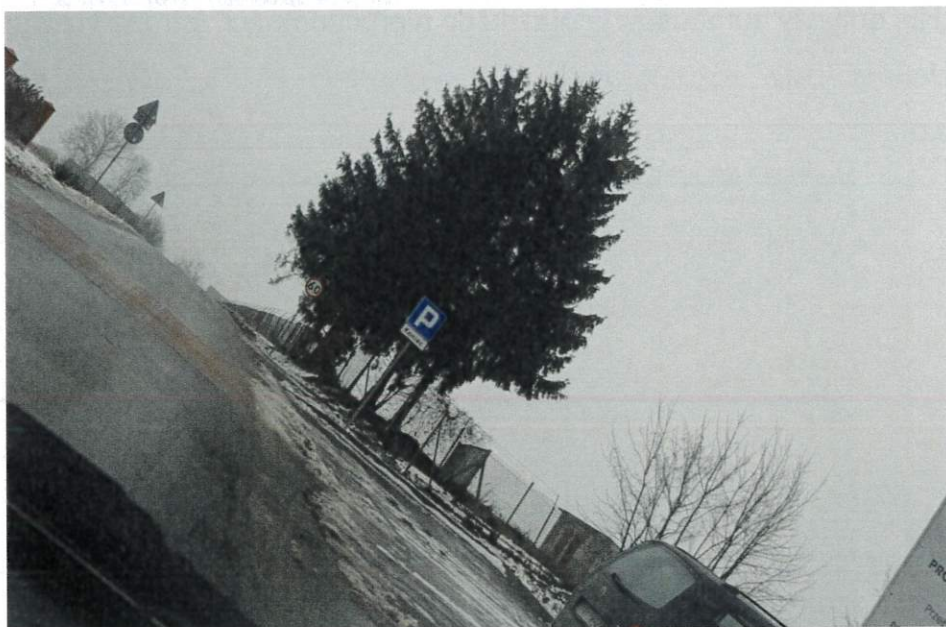
- Droga gminna nr 120301C Podole – Starorypin Rządowy: nieprawidłowa lokalizacja znaków D-18 z T-30i oraz T-3, D-15, A-11a z T-2 i B-33 „30”, a także brak wymalowanej linii przystankowej P-17 i P-25 przy progu zwalniającym. Doprowadzić oznakowanie do stanu zgodnego z zatwierdzonym projektem organizacji ruchu lub wykonać analizę zasadności ustawienia oznakowania i przedstawić do zatwierdzenia nowy projekt organizacji ruchu.
