## **PROTOKÓŁ nr 8/2025**

**z przeprowadzonej kontroli zadań technicznych wynikających z realizacji projektu organizacji ruchu w trybie § 12 ust. 3 rozporządzenia Ministra Infrastruktury z dnia 23.09.2003 r. w sprawie szczegółowych warunków zarządzania ruchem na drogach oraz wykonywania nadzoru nad tym zarządzaniem (Dz.U. z 2017 r. poz. 784) (odbiór oznakowania)**

**Nr i nazwa drogi:** Droga Gminna 120309C Wiktorowo – Starorypin (od km 0+698 do km 3+227) oraz 120313C Rypin – Linne (od km 0+000 do km 1+000)

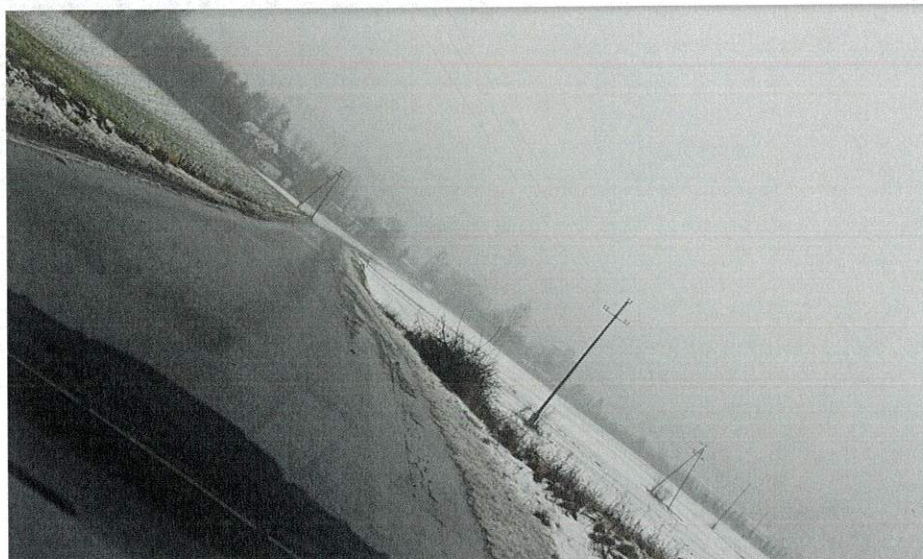
- Droga gminna nr 120313C Rypin – Linne: brak w terenie projektowanego znaku A-3 w km 0+330 (strona lewa).

W związku z powyższym należy niezwłocznie usunąć wyżej wskazane niezgodności i doprowadzić organizację ruchu w terenie do stanu zgodnego z zatwierdzonym projektem organizacji ruchu w terminie **do dnia 31.03.2025 r.**

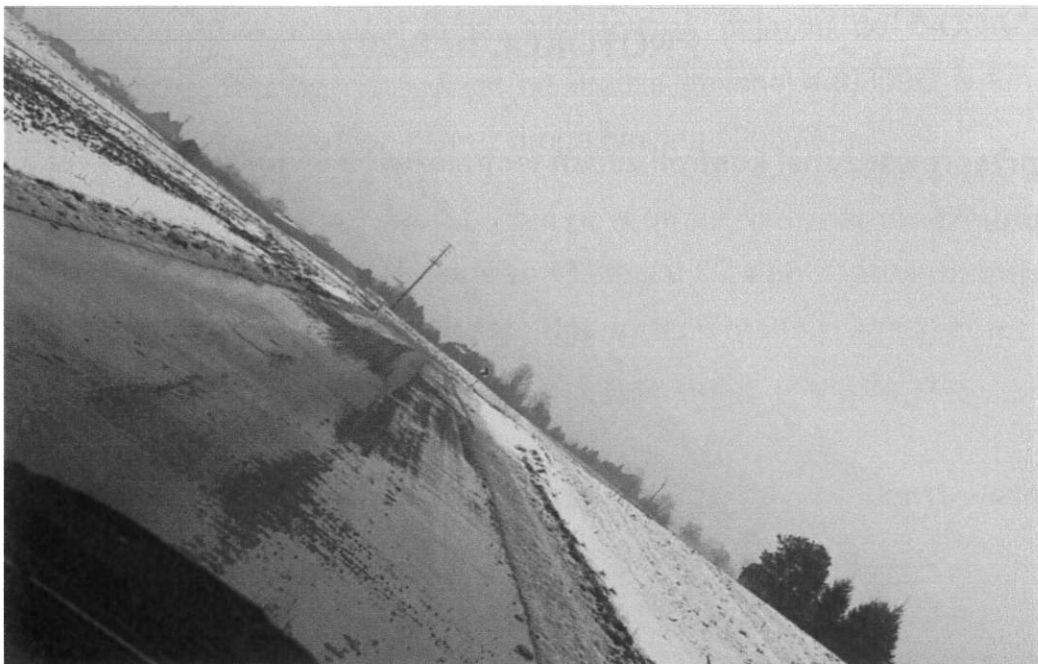
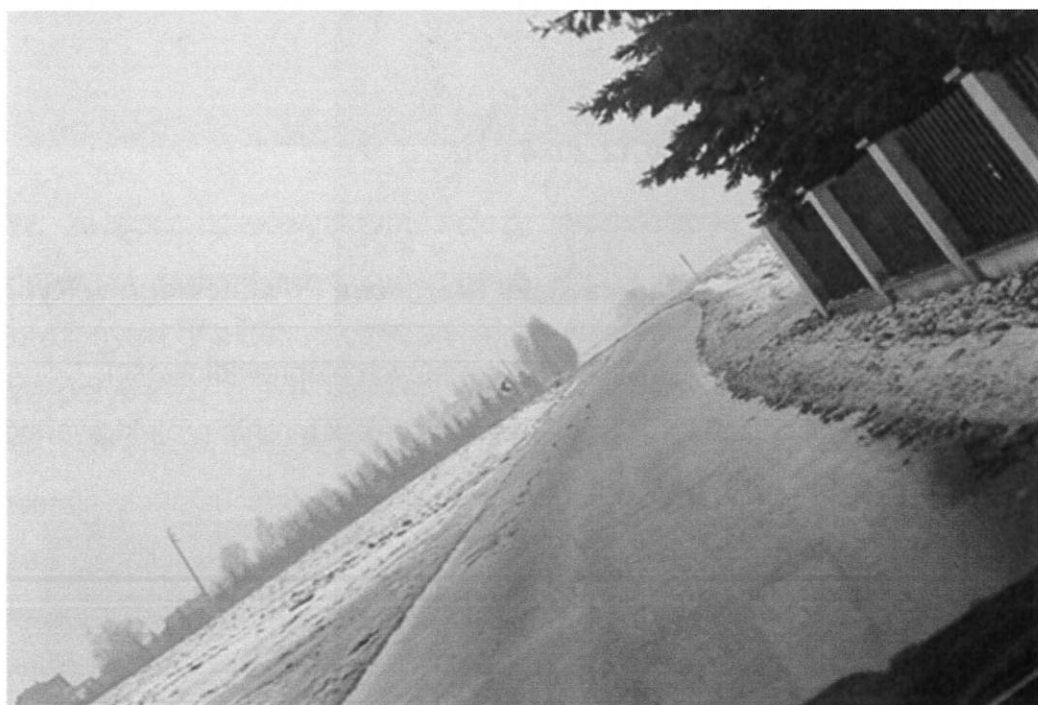
- Droga gminna nr 120313C Rypin – Linne: brak w terenie projektowanych znaków w obrębie skrzyżowania z drogą nr 120309C Wiktorowo – Starorypin (km 0+712).

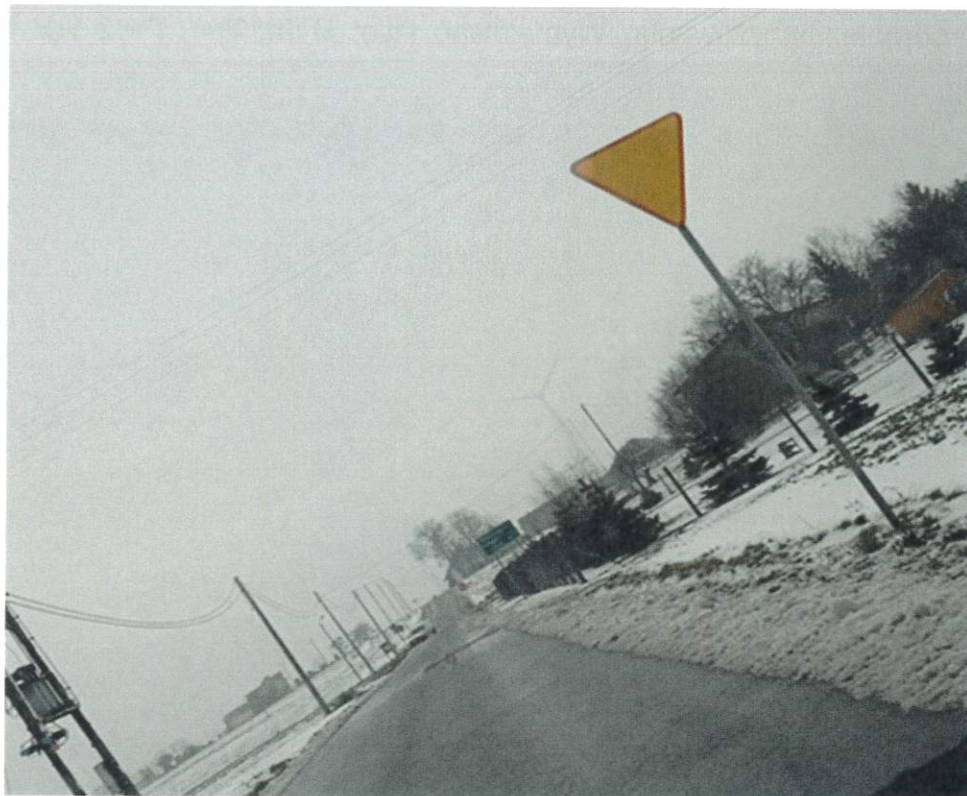
- Droga gminna nr 120309C Wiktorowo – Starorypin: brak tabliczki „STOP 150 m” pod znakiem A-7 w km 1+245 (strona prawa).

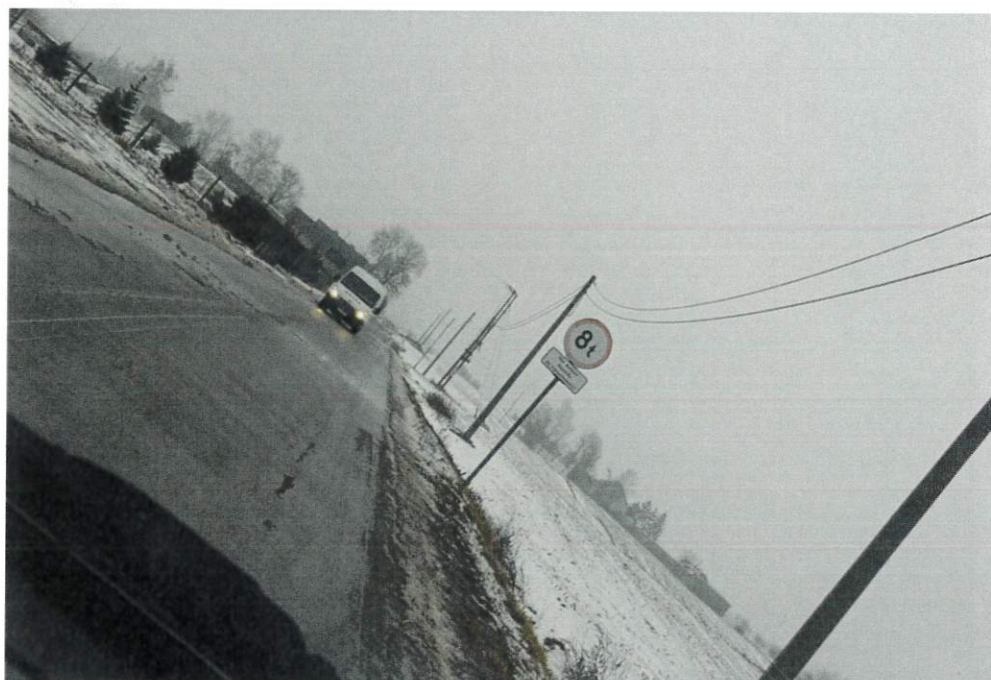
- Droga gminna nr 120309C Wiktorowo – Starorypin: zatwierdzona organizacja ruchu nie uwzględnia lokalizacji znaku B-18 „8t” z tabliczką „Nie dotyczy dojazdu do nieruchomości”. Usunąć oznakowanie występujące na drodze gminnej nr 120309C w km 1+376 (strona lewa).

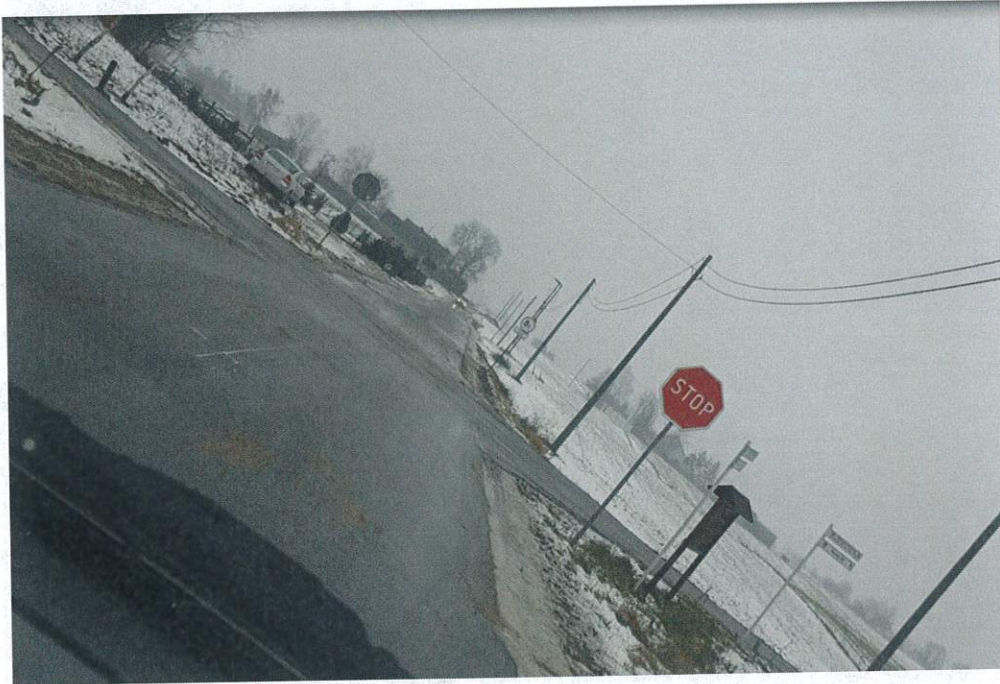
- Skrzyżowanie drogi gminnej nr 120309C Wiktorowo – Starorypin z drogą gminną nr 120307C Rypański Prywatny - Stawiska: nieczytelne oznakowanie poziome w obrębie skrzyżowania. Wymalować linie: P-1e, P-4, P-12 i P-16 zgodnie z zatwierdzoną organizacją ruchu.

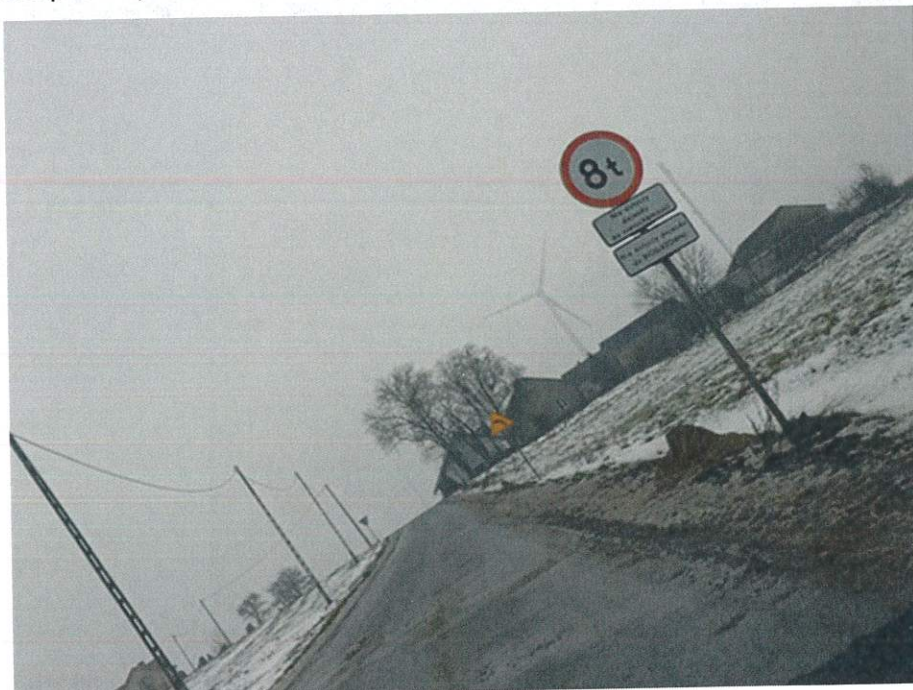
- Droga gminna nr 120309C Wiktorowo – Starorypin: zatwierdzona organizacja ruchu nie uwzględnia lokalizacji znaku B-18 „8t” z tabliczkami „Nie dotyczy dojazdu do nieruchomości” oraz „Nie dotyczy dojazdu do BIOGAZOWNI”. Usunąć oznakowanie występujące na drodze gminnej 120309C w km 1+376 (strona prawa).

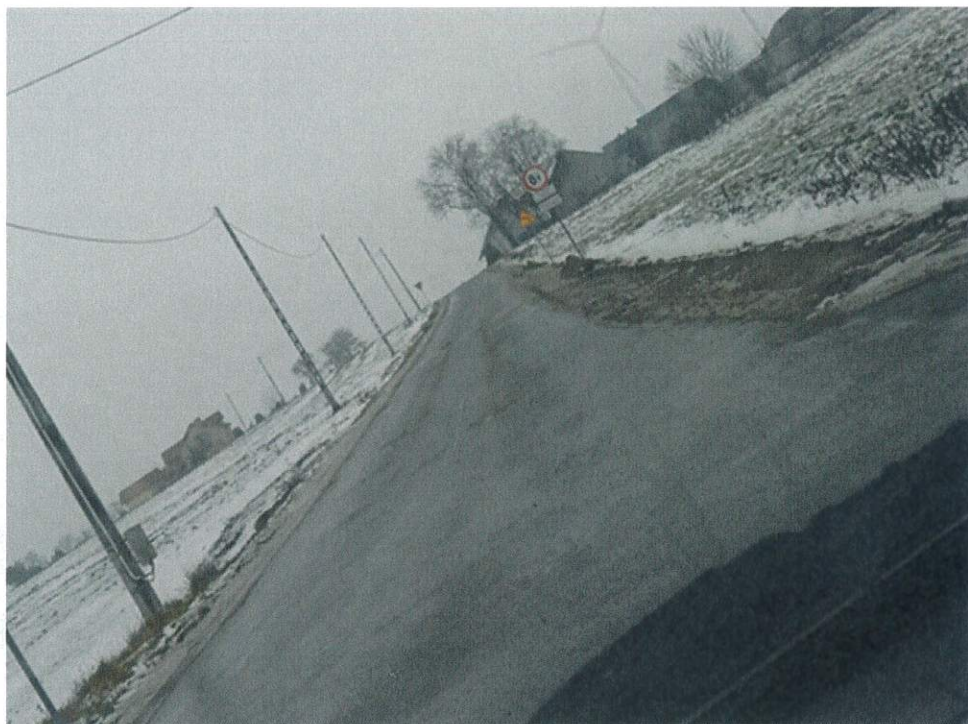
- Droga gminna nr 120309C Wiktorowo – Starorypin: brak w terenie projektowanego znaku A-4 w km 1+450 (strona prawa). Należy ustawić znak A-4 zgodnie z projektem.

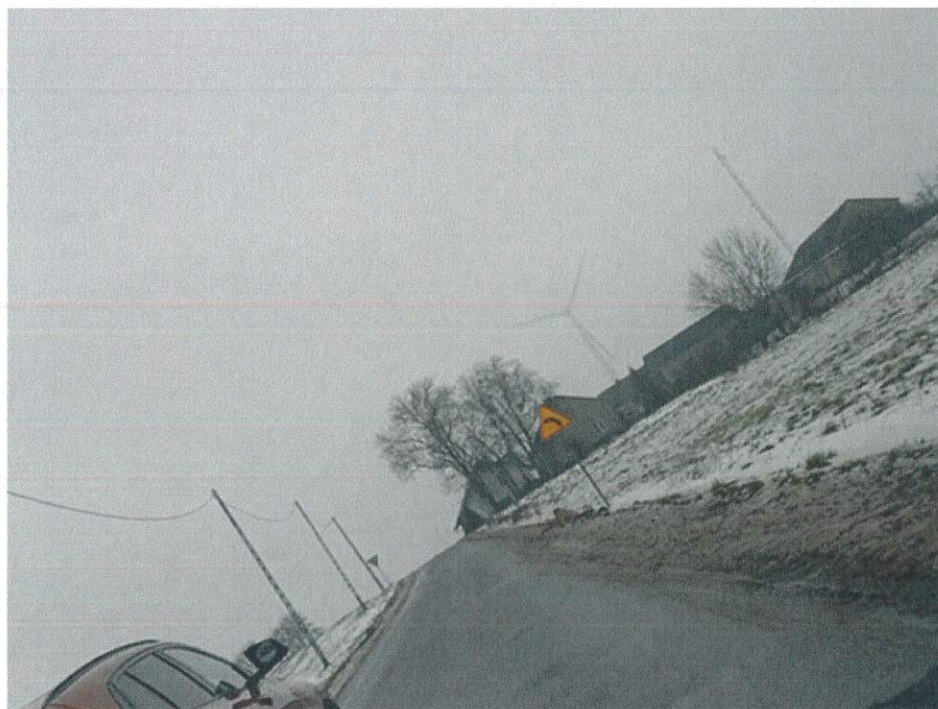
- Droga gminna nr 120309C Wiktorowo – Starorypin: zatwierdzona organizacja ruchu nie uwzględnia lokalizacji znaku A-2 w km 1+483 (strona prawa). Usunąć znak w terenie.

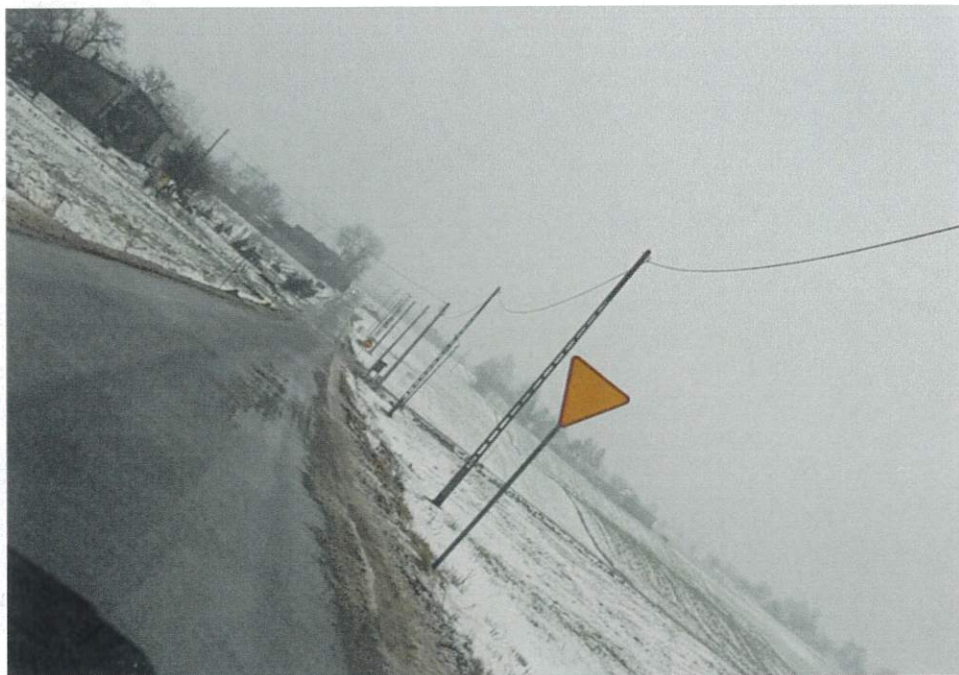
- Droga gminna nr 120309C Wiktorowo – Starorypin: brak w terenie projektowanego znaku E-2a w km 1+500 (strona lewa) oraz brak tabliczki pod znakiem A-7 „STOP 150 m” w km 1+560 (strona lewa).

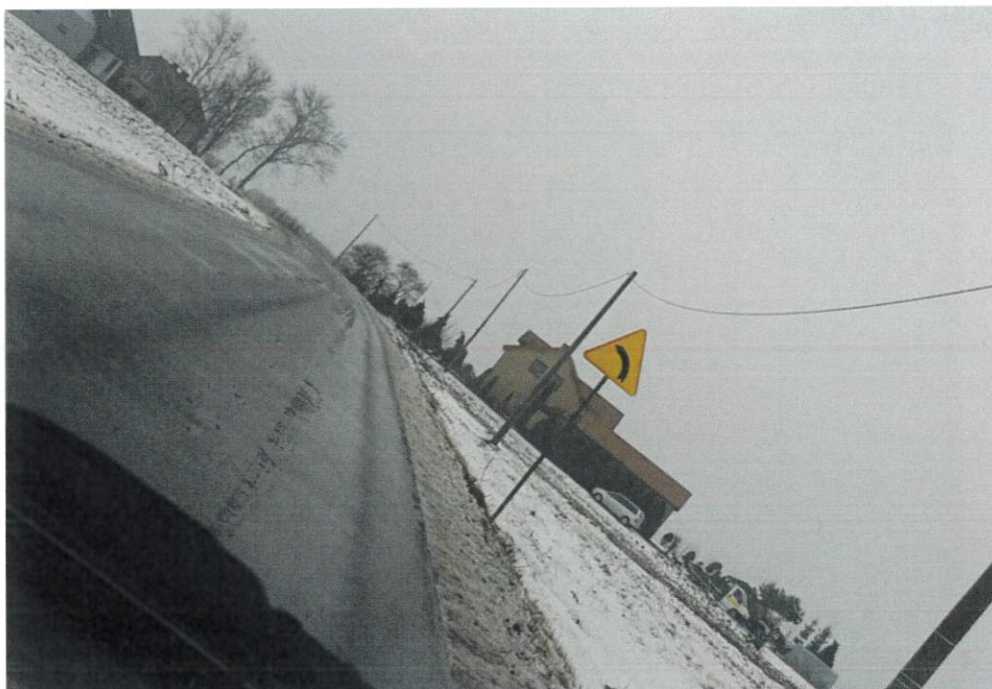
- Droga gminna nr 120309C Wiktorowo – Starorypin: zatwierdzona organizacja ruchu nie uwzględnia lokalizacji znaku A-2 w km 1+800 (strona lewa). Usunąć znak znajdujący się w terenie.

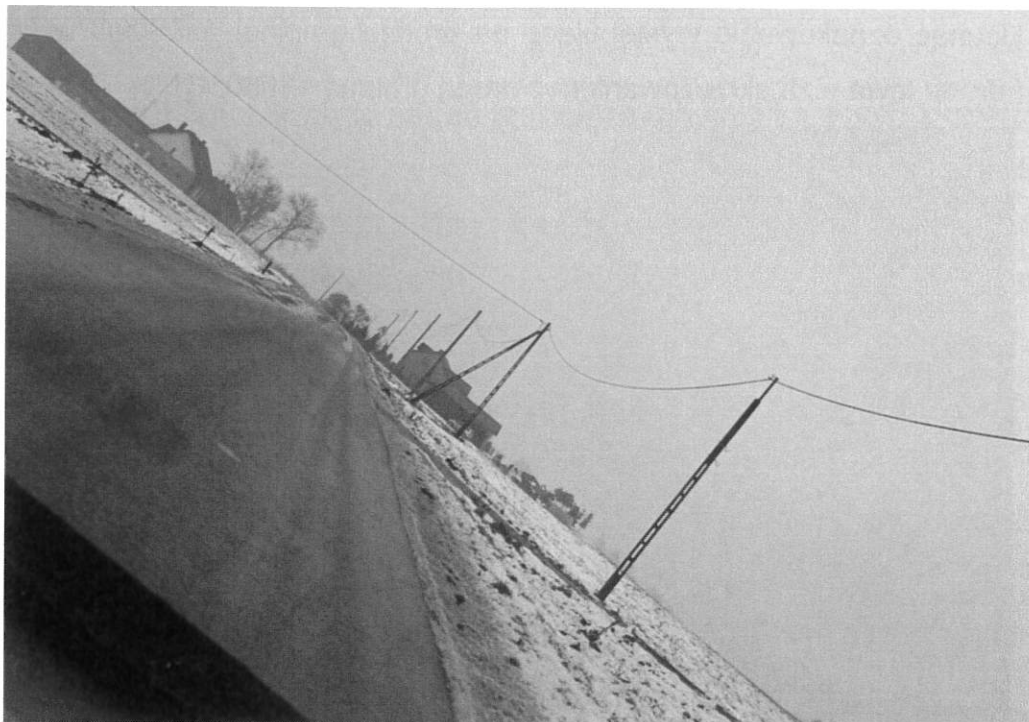
- Droga gminna nr 120309C Wiktorowo – Starorypin: brak w terenie projektowanego znaku A-4 w km 1+890 (strona lewa za zjazdem do posesji Starorypin Prywatny 22A).

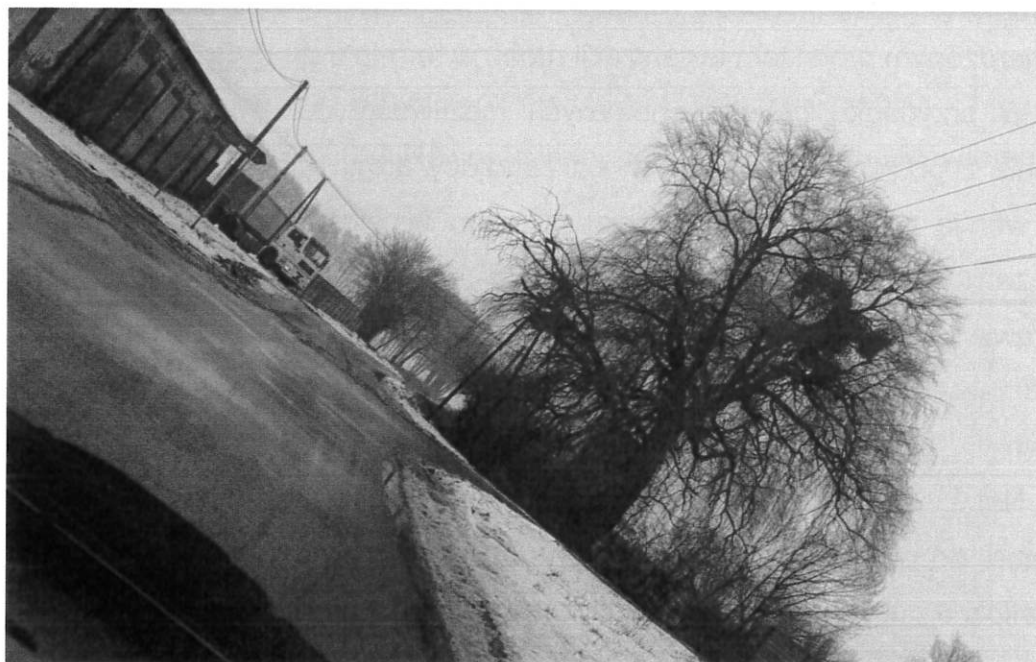
- Droga gminna nr 120309C Wiktorowo – Starorypin: brak w terenie projektowanego znaku A-7 z tabliczką T-6c w km 3+230 (południowy wlot drogi gminnej nr 120308C Starorypin Prywatny – Rypałki).

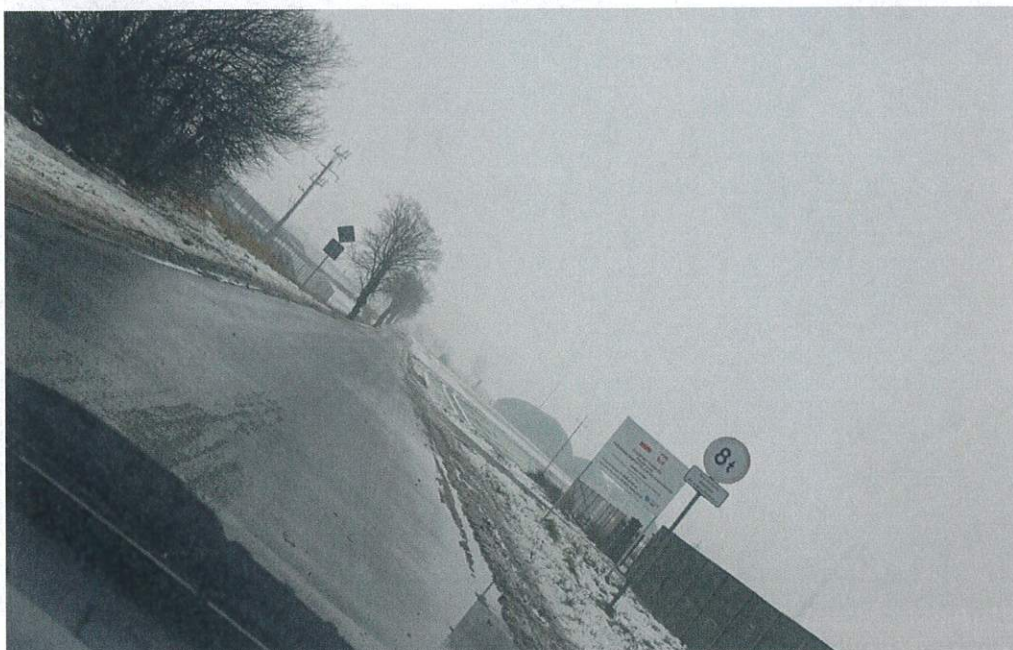
- Droga gminna nr 120309C Wiktorowo – Starorypin: zatwierdzona organizacja ruchu nie uwzględnia lokalizacji znaku B-18 „8t” z tabliczkami „Nie dotyczy dojazdu do nieruchomości” oraz „Nie dotyczy dojazdu do BIOGAZOWNI”. Usunąć oznakowanie występujące na drodze gminnej 120309C w km 3+198 (strona lewa – za skrzyżowaniem z drogą gminną 120308C).
